Ölschäden – Baustoffe und ihre Sanierungsmöglichkeiten

Zusammenfassung

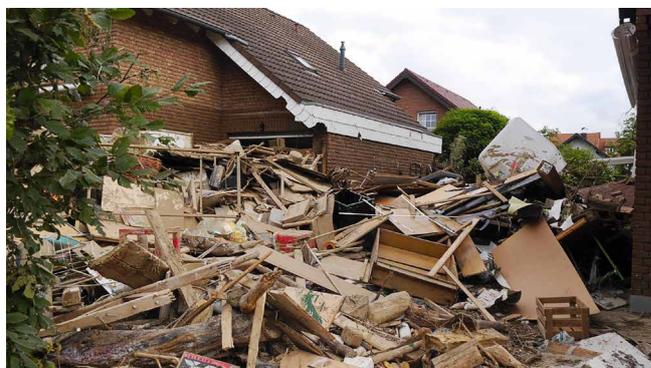
Abb. 1: Hochwasserschäden Ahrtal 2021, Quelle Foto: Pia Haun

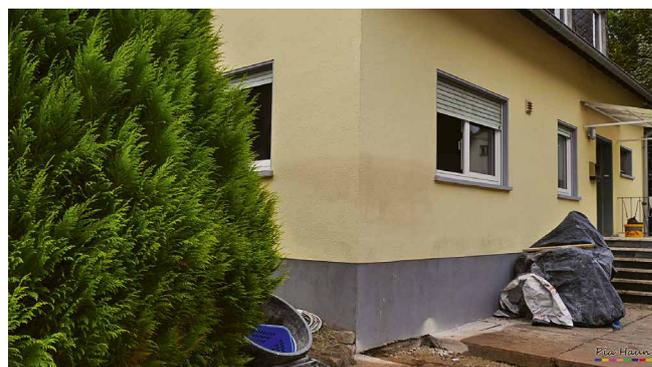
Abb. 3: Bereits erfolgte Wiederherstellung der Fassade ohne ausreichende Ölschadensanierung

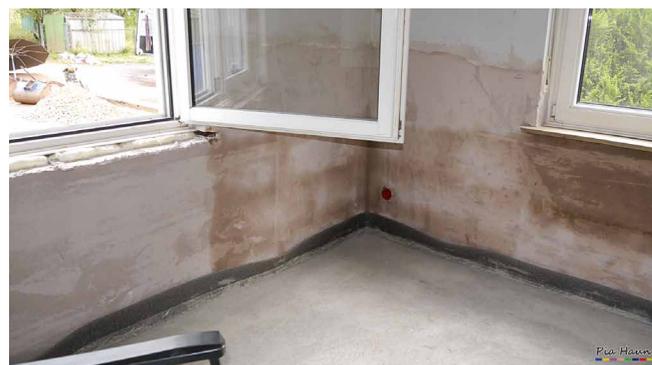
Abb. 4: Innenansicht zu Abb. 3: Raumseitig schlägt der Ölfilm durch den neuen Innenputz durch

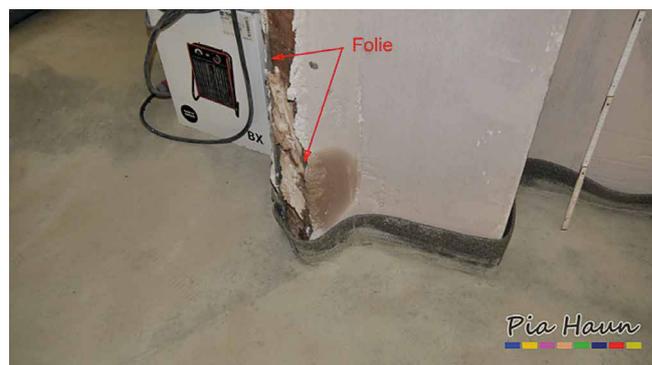
Abb. 5: Missglückter Versuch eines Bauherren mittels Einarbeitung einer handelsüblichen PE-Folie unter dem Putz als »Sperrschicht«

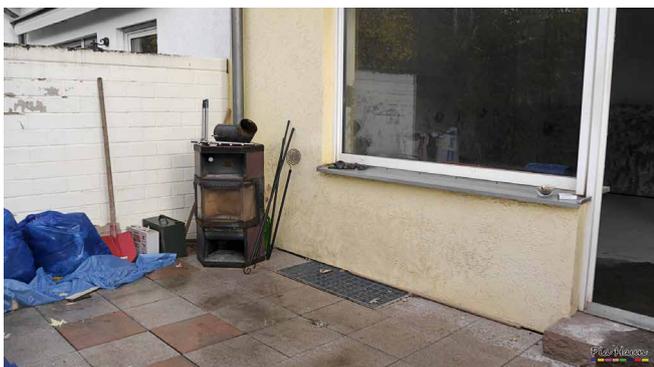
Abb. 6: Reihenhausbebauung mit Gebäudetrennfugen

- Bei Reihenhäusern/Doppelhäusern mit Gebäudetrennfuge zieht das Öl in die Bauteilfuge zwischen den beiden Gebäuden und ist somit (fast) unerreichbar. Bei gemauerten Kellern ist dies mit hohem finanziellem Aufwand – analog einem Trennfugenbrand bei einem Brandereignis – möglich. Bei einem Stahlbetonkeller ist es aber sehr schwierig. Der Schallschutz in der Fuge muss ja ebenfalls wiederhergestellt werden.

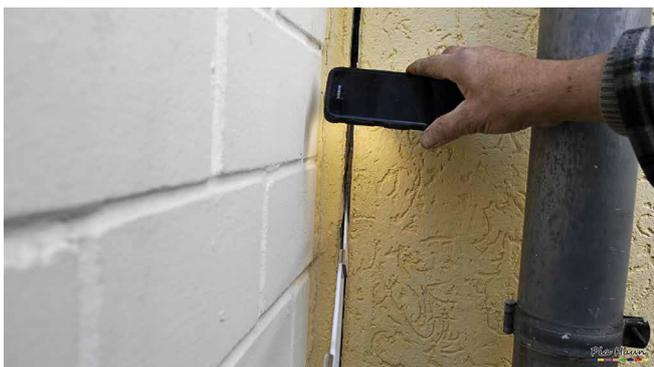
Abb. 7: Gebäudetrennfugen sind ebenfalls zu berücksichtigen

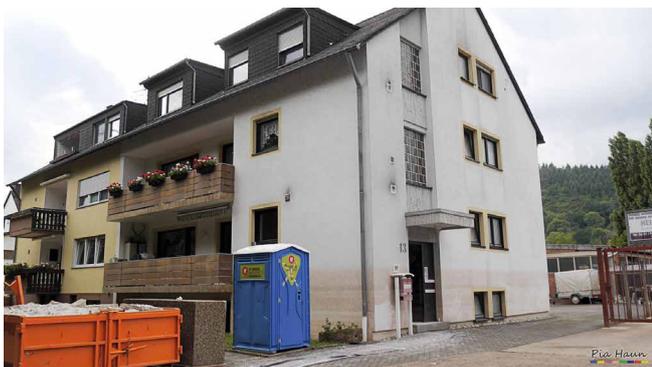
Abb. 8: Kontaminierte Fassade nach Ölschwemmung aus der Nachbarschaft

Bei einer Eindringtiefe von bis zu 1 cm, kann mit speziellen Öltreinigungsmitteln gearbeitet werden. Das Bauteil muss jedoch

aufgewärmt werden, das Mittel aufgetragen und nach Trocknungszeit wieder abgebürstet werden. Zu den Materialkosten von ca. 25 bis 35 €/l (1 Liter wird für etwa 1 qm benötigt) kommt noch die aufwändige Handarbeit hinzu. Diese muss genau nach Angaben des Herstellers erfolgen, um auch die volle Reinigungswirkung erlangen zu können.

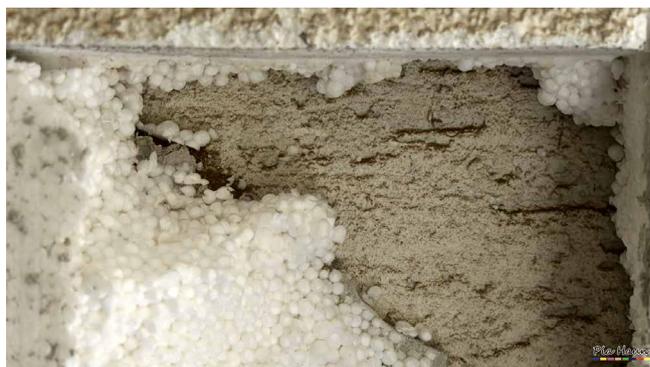
Geschäumtes Polystyrol (©Styropor) löst sich durch das Heizöl auf und diese Baustoffe können ebenfalls umgehend verworfen werden. Das Gleiche gilt für Holz- und Trockenbau-Bauteile wie Wand- und Deckenverkleidungen, Türstöcke und Zargen, Fenster, usw. Liegt kein Estrich vor, sind die Bodenbeläge zu entfernen.

Abb. 9: Nach Entfernen der Polystyrol-Dämmung wird das eingedrungene Öl auf dem alten Putz sichtbar

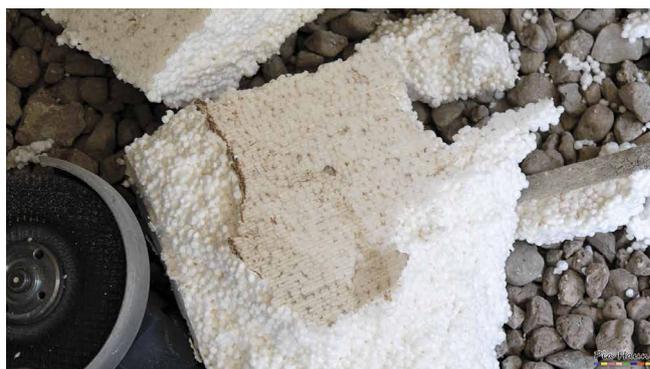
Abb. 10: Das herausgelöste Polystyrol zeigt ebenfalls das eingedrungene Öl an der Klebefläche
